RELATÓRIO TÉCNICO

Praia Grande

22 de outubro de 2019

**MAPEAMENTO DE ÁREAS DE ALTO E MUITO ALTO RISCO A
DESLIZAMENTOS E INUNDAÇÕES DO MUNICÍPIO DE PRAIA GRANDE, SP**

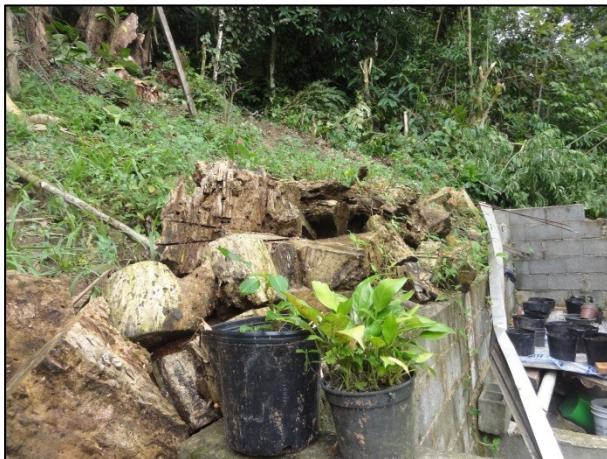
Foto 1 - Vista do talude de corte situado atrás da moradia, na Rua Yolanda T. Giuffrida.

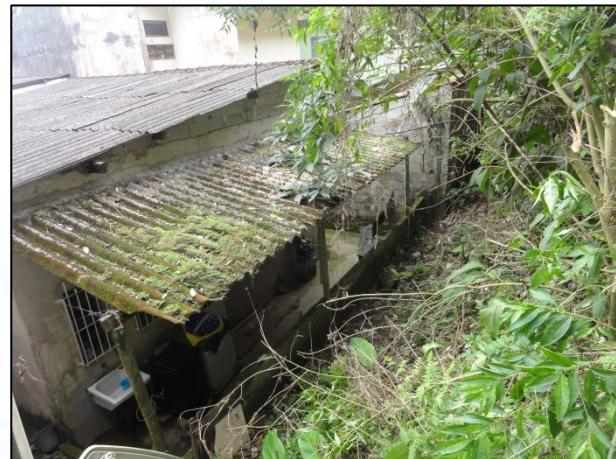
Foto 2 - Vista de outra moradia situada na base da encosta natural, com um talude de corte nos fundos.

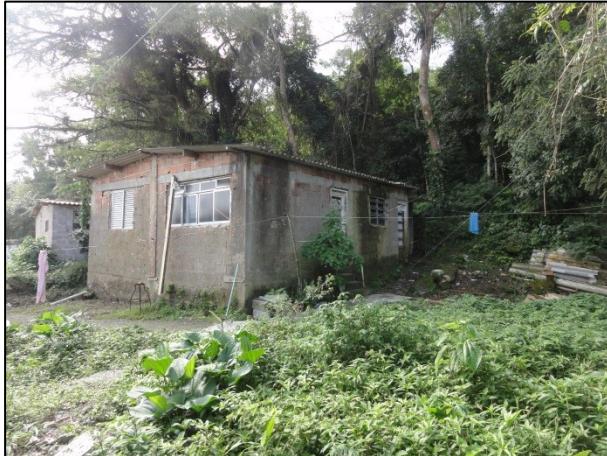
Foto 3 – Moradia situada na base da encosta natural sobre depósito de solo (tálus).

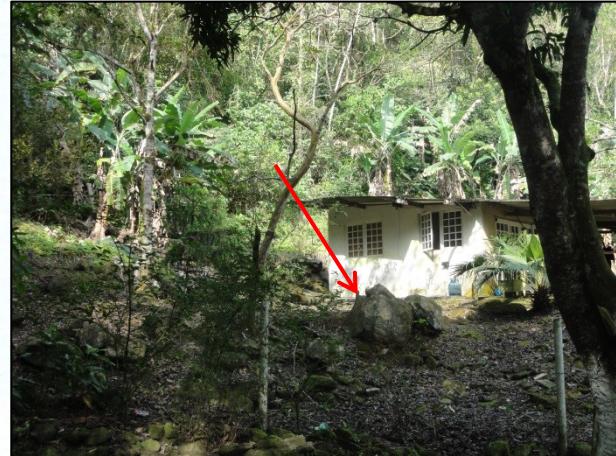
Foto 4 – Outra moradia situada sobre depósito de solo e rocha (tálus), na base da encosta natural. Notar a presença de blocos no local..

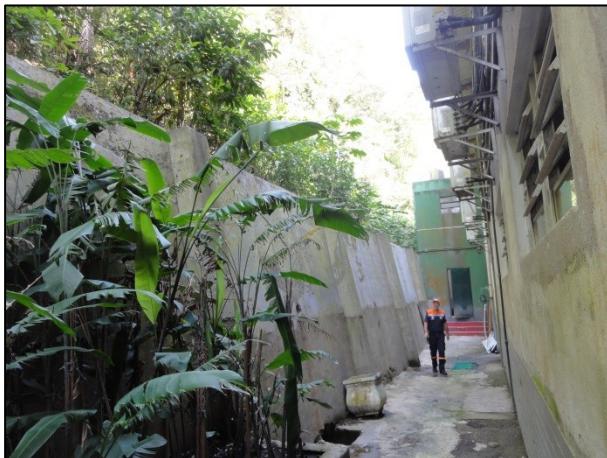
Foto 5 - Vista geral da estrutura de contenção construída nos fundos do Palácio das Artes. Visita realizada em 11/09/19.

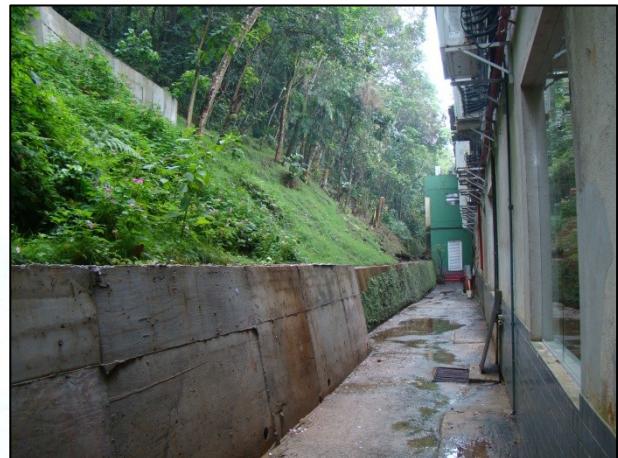
Foto 6 - Vista da área antes da estrutura de contenção. Foto tirada em 2012. (Fonte: Arquivo IPT)

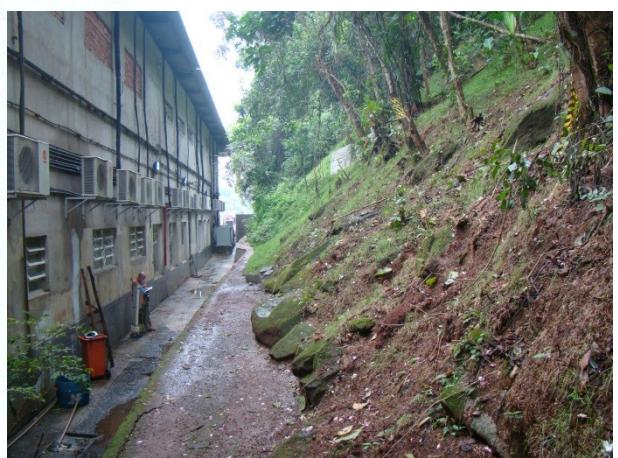
Foto 8 - Vista antes da realização da estrutura de contenção. Foto tirada em 2012. (Fonte: Arquivo IPT)

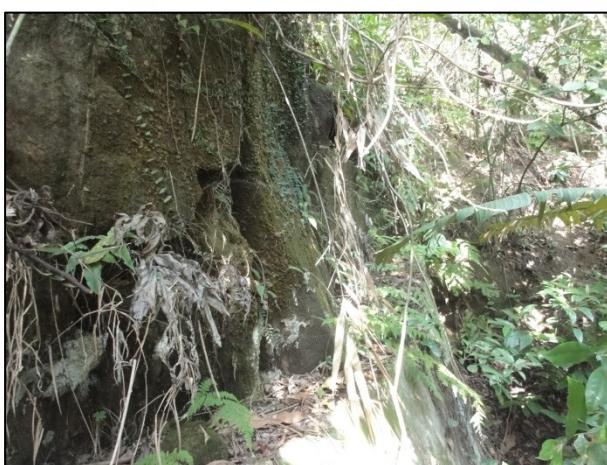
Foto 9 – Contenção realizada na base do bloco de rocha localizado na encosta, a montante da estrutura de contenção.

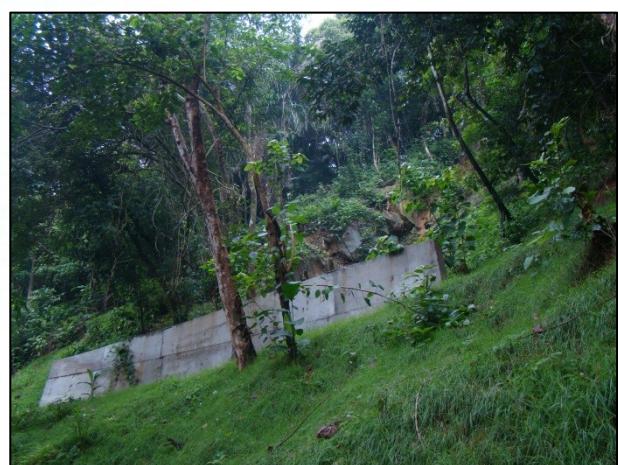
Foto 10 - Vista do bloco rochoso antes da contenção na base. Foto tirada em 2012 (Fonte: Arquivo IPT).

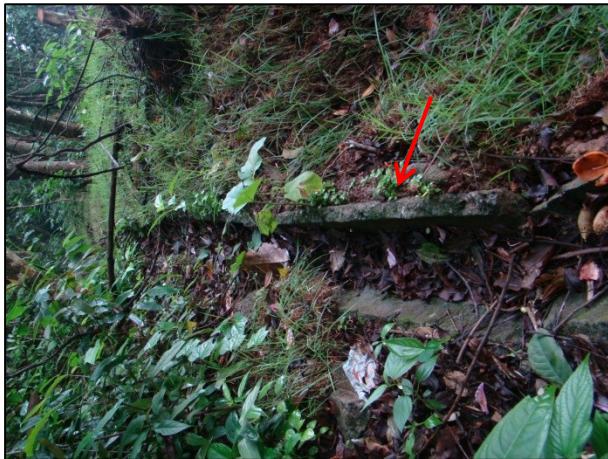
Foto 11 – Canaleta de drenagem em 2012.
Notar a presença de folhas e galhos,
indicativo de falta de limpeza.

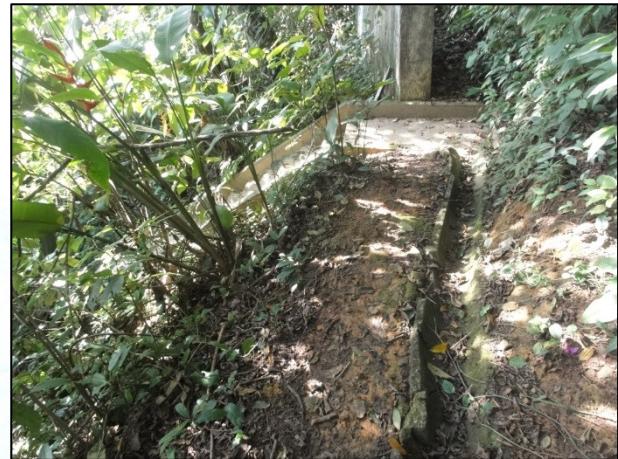
Foto 12 – Canaleta de drenagem em 2019.
Notar a menor presença de folhas e galhos.

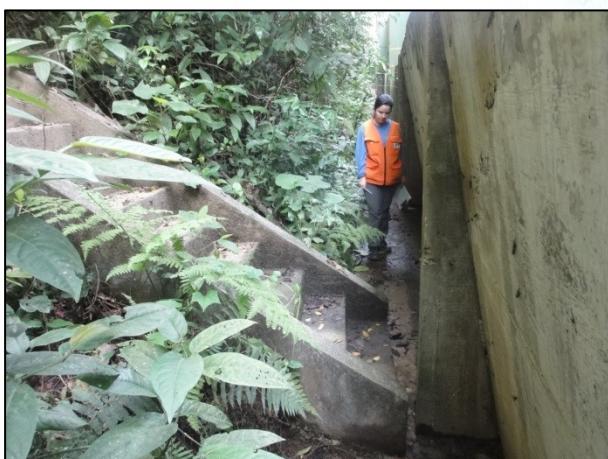
Foto 13 – Vista da escada d'água
desaguando atrás da estrutura de contenção.
Notar a ausência de condução apropriada na
destinação das águas provindas da encosta.

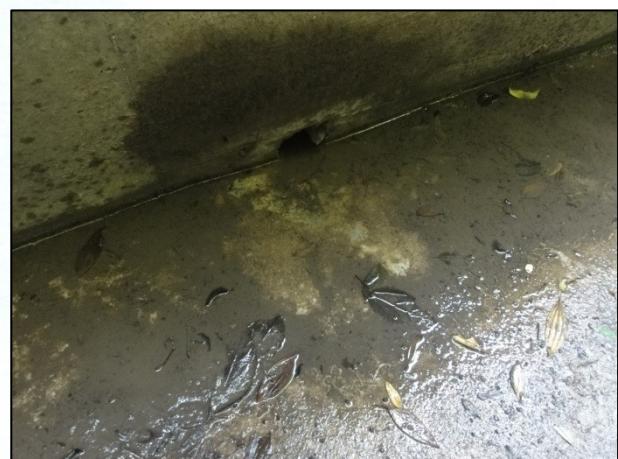
Foto 14 – Detalhe do furo existente para a
saída d'águaatrás do muro. Notar o acúmulo
de águaatrás do muro.

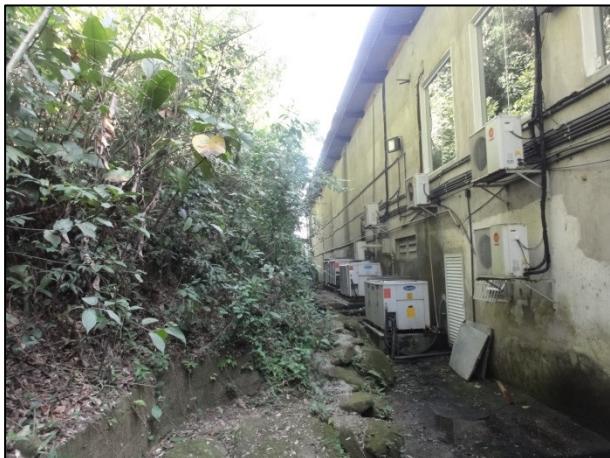
Foto 15 – Vista da encosta nos fundos do Palácio das Artes. Notar a falta de estrutura de contenção nessa área.

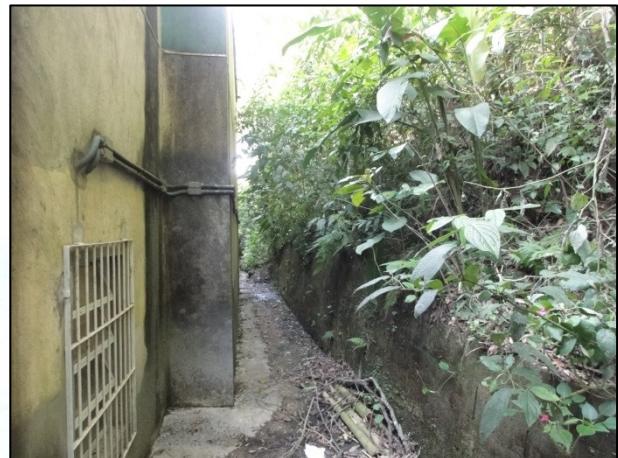
Foto 16 – Detalhe da proximidade da encosta com a edificação. Notar a existência de uma janela bem próxima à encosta, que em caso de queda de blocos seria facilmente atingida.

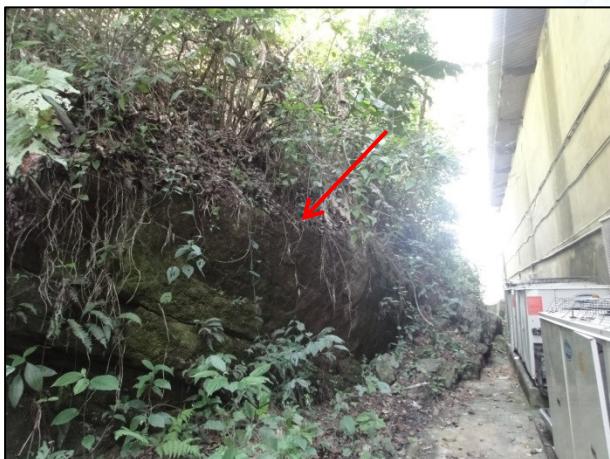
Foto 17 – Detalhe de um grande bloco existente próximo à edificação (seta vermelha). Indicativo de queda de blocos no local.

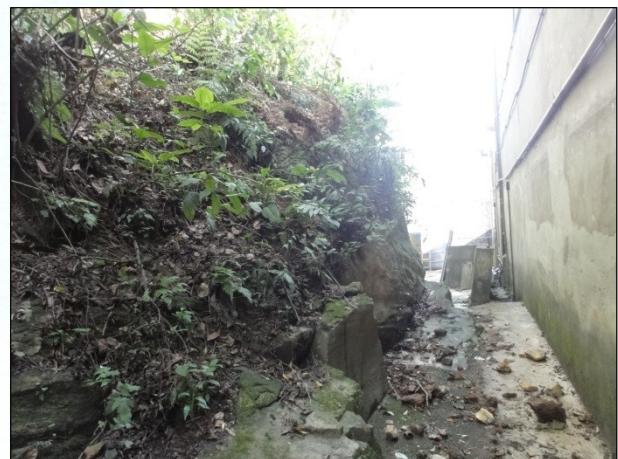
Foto 18 – Desplacamento recente de pequenos blocos atrás da edificação.

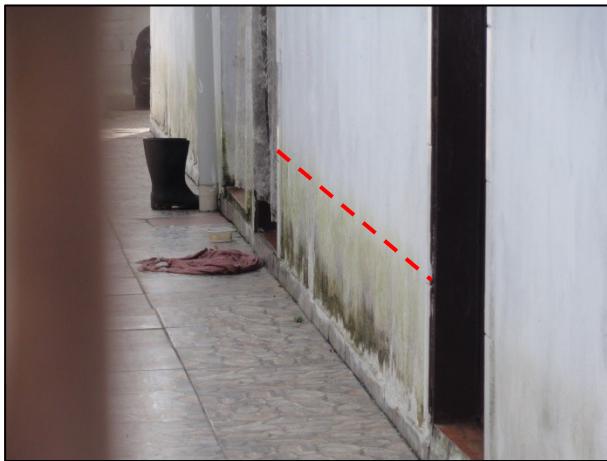
Foto 21 – Vista da marca d'água na parede da moradia na Vila Sônia (linha tracejada).

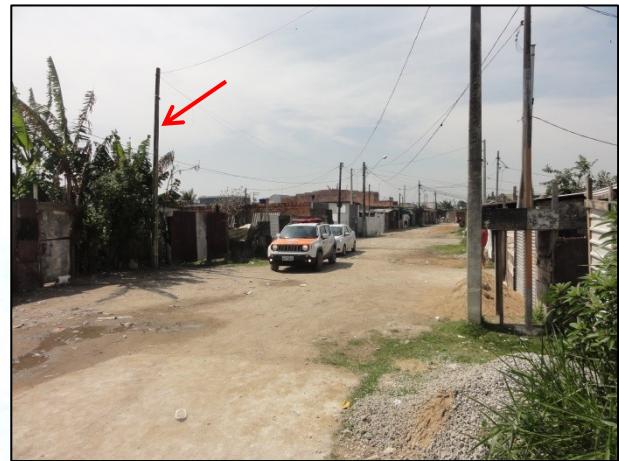
Foto 22 – Vista geral da rua João Roberto Corrêa. Água atinge as moradias localizadas próximas ao poste (seta vermelha).

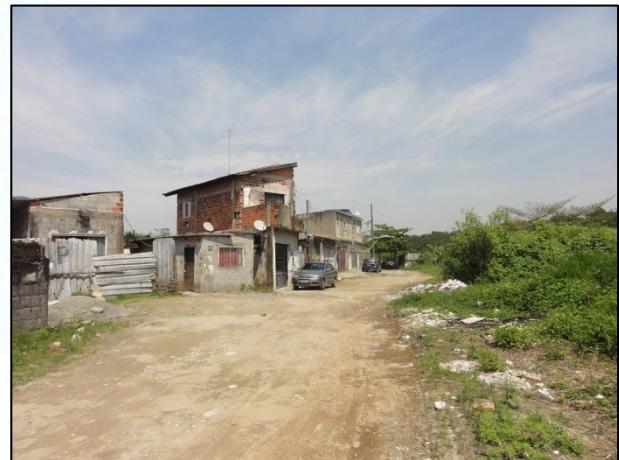
Foto 24 – Vista das moradias no bairro Quietude. Notar o baixo padrão construtivo das moradias.

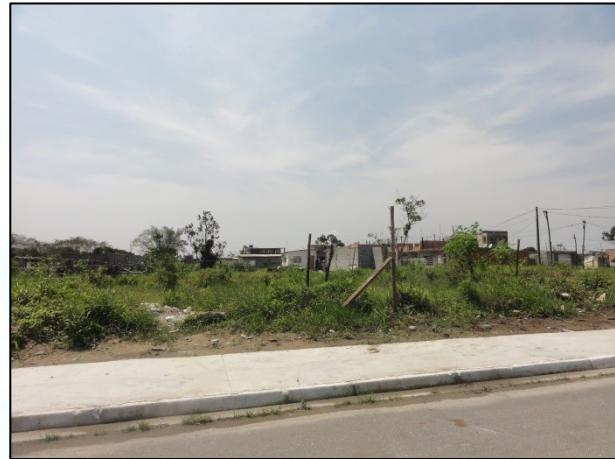
Foto 26 - No final da rua Frei Ricardo Pilar existem moradias de madeira, que inundam quanto há chuvas fortes e intensas combinadas com maré alta.

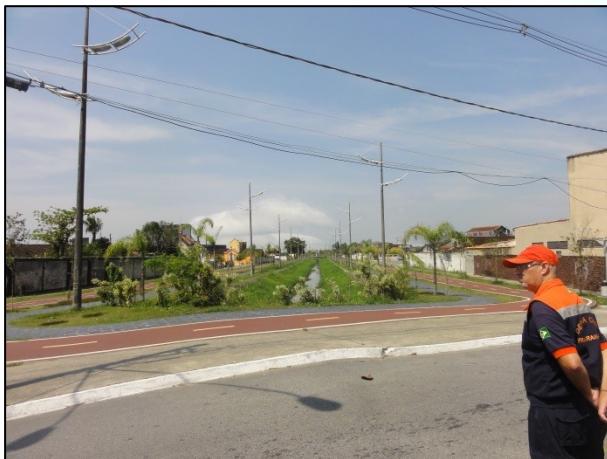
Foto 27 – Vista da Av. das Castanheiras, em Samambaia. Inundação atinge apenas o viário.

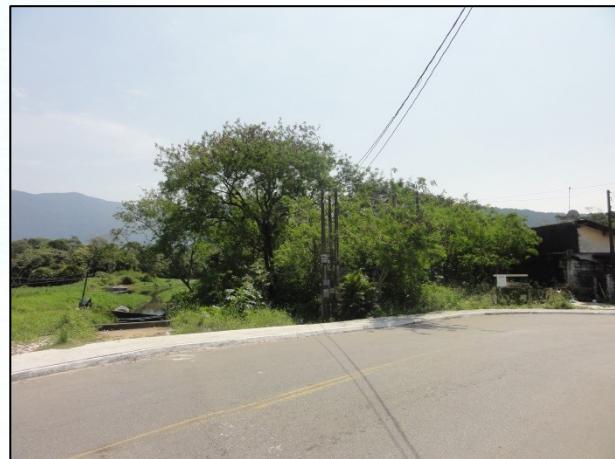
Foto 28 - Detalhe da proximidade do afluente do Rio Branco com a Av. das Castanheiras.

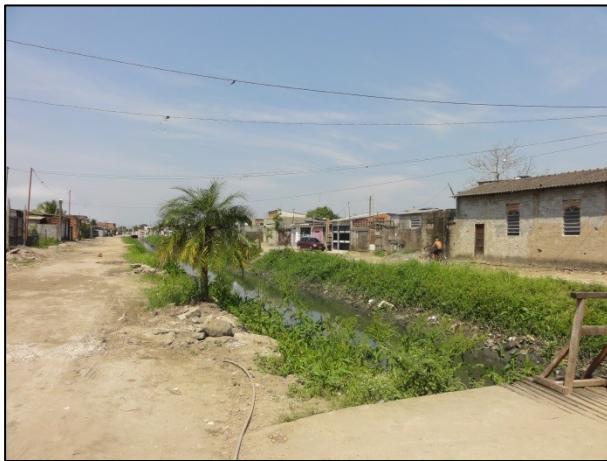
Foto 29 – Canal existente na Av. Luis Amaro Costa, o qual desagua no Rio Branco. Quando há chuvas intensas e prolongadas, as águas do canal extravasam e invadem as moradias mais próximas.

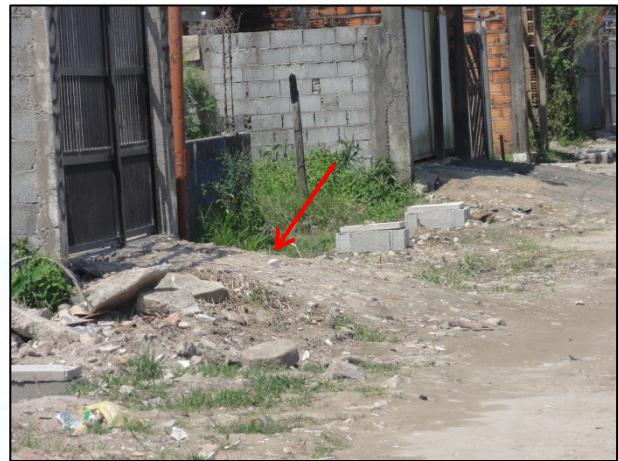
Foto 30 - Detalhe do alteamento das moradias (seta vermelha) devido às frequentes inundações no local.

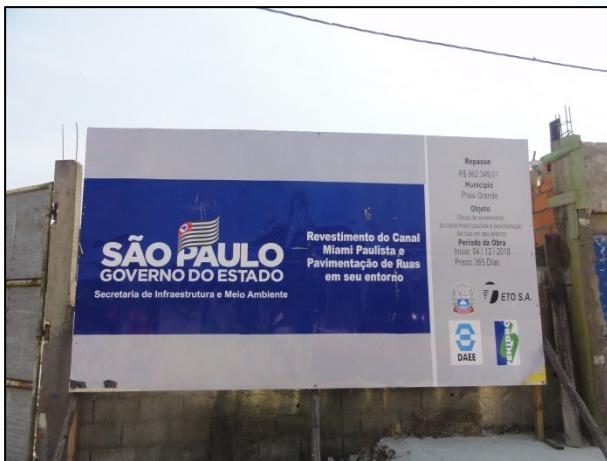
Foto 31 – Placa indicativa de obras no canal da Av. Luis Amaro Costa. Espera-se que após a finalização das obras não ocorram inundações frequentes no local.

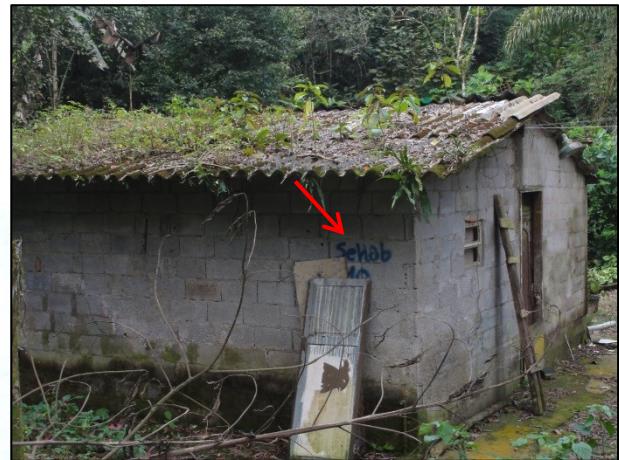
Foto 34 - Moradia marcada pela Secretaria da Habitação para remoção..
