RELATÓRIO TÉCNICO

Praia Grande

22 de outubro de 2019

**MAPEAMENTO DE ÁREAS DE ALTO E MUITO ALTO RISCO A
DESLIZAMENTOS E INUNDAÇÕES DO MUNICÍPIO DE PRAIA GRANDE, SP**

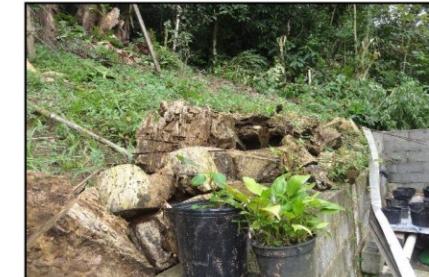
Vista do talude de corte situado atrás da moradia, na Rua Yolanda T. Giuffrida.

Sugerem-se as seguintes ações para redução dos riscos: (a) implantação de dispositivos de drenagem no talude e na encosta natural, principalmente canaletas no topo e drenos, para condução das águas pluviais, evitando-se, assim, a infiltração de água; b) monitoramento periódico do local; c) fiscalização de uso e ocupação do solo com o objetivo de controlar novas construções e intervenções sem o devido cuidado técnico; d) realizar ações de comunicação e instrução com os moradores em como proceder nos casos de chuvas críticas.

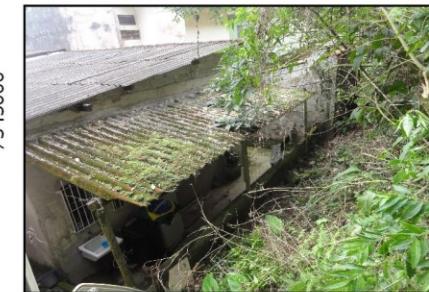
Vista de outra moradia situada na base da encosta natural, com um talude de corte nos fundos.

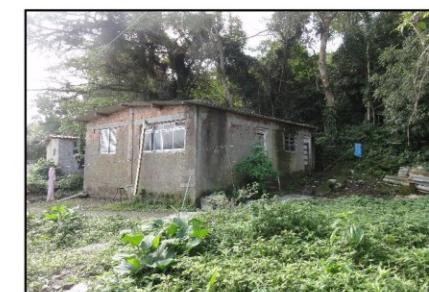
Moradia situada na base da encosta natural sobre depósito de tálus.

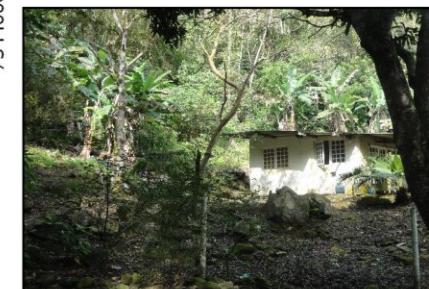
Outra moradia situada sobre depósito de tálus, na base da encosta natural. Notar a presença de blocos no local.

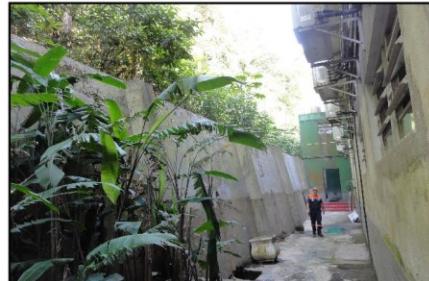
Vista geral da estrutura de contenção feita nos fundos do Palácio das Artes. Visita realizada em 11/09/19.

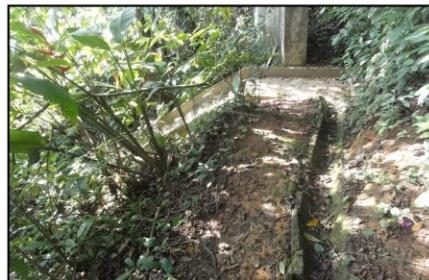
Canaleta de drenagem em 2019. Notar a presença menos intensa de folhas e galhos.

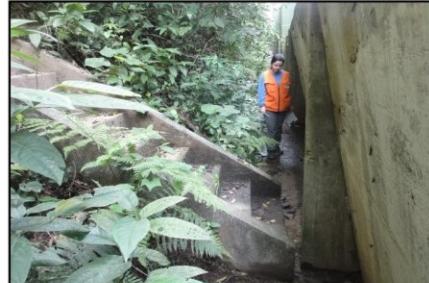
Vista da escada d'água desaguando atrás da estrutura de contenção. Notar a inexistência de condução apropriada na destinação das águas provindas da encosta.

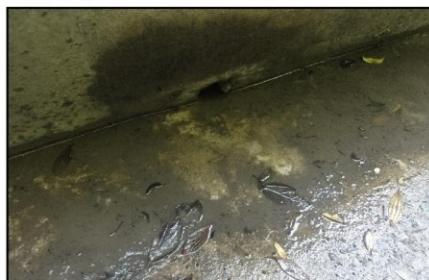
Detalhe do furo existente para a saída d'água atrás do muro. Notar como a água se acumula atrás do muro.

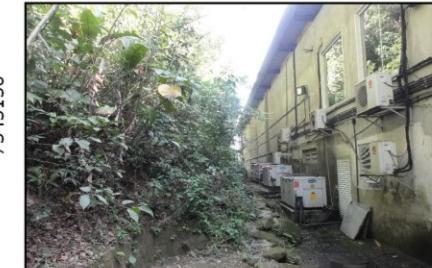
Vista da encosta atrás do Palácio das Artes, onde não há estrutura de contenção.

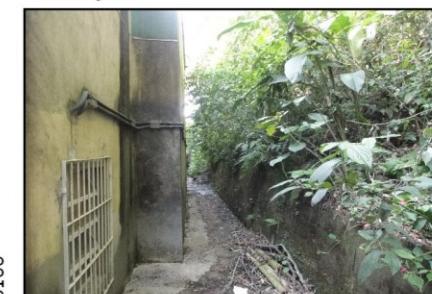
Detalhe da proximidade da encosta com o Palácio das Artes. Notar a existência de uma janela bem próxima à encosta. Em caso de queda de blocos, essa seria facilmente atingida.

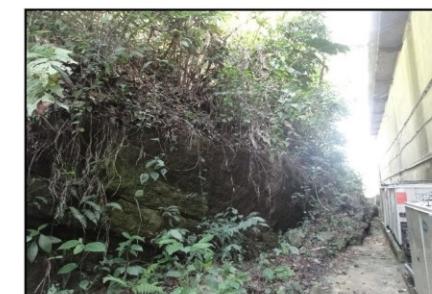
Detalhe de um grande bloco existente próximo a edificação.

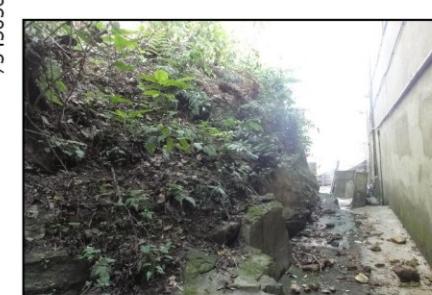
Deslocamento recente de pequenos blocos atrás da edificação.

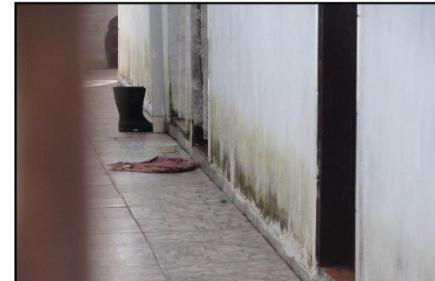
Vista da marca d'água na parede da moradia na Vila Sônia.

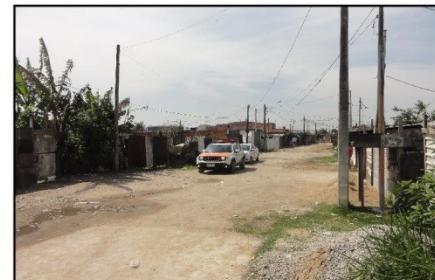
Vista geral da rua João Roberto Corrêa. Água atinge as moradias localizadas próximas ao poste.

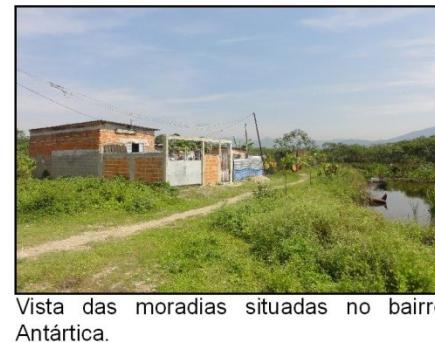
Vista das moradias situadas no bairro Antártica.

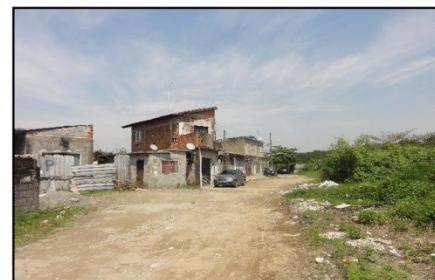
Vista das moradias no bairro Quietude. Notar o baixo padrão construtivo das moradias.

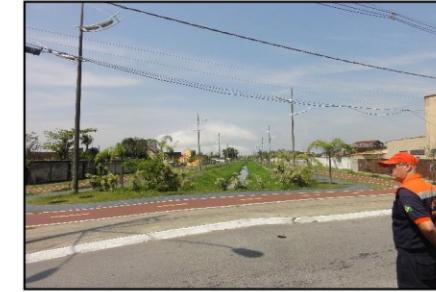
Vista da Av. das Castanheiras, em Samambaia. Inundação atinge apenas o viário.

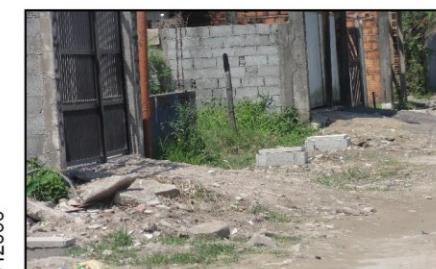
Detalhe do alteamento das moradias devido às frequentes inundações no local.

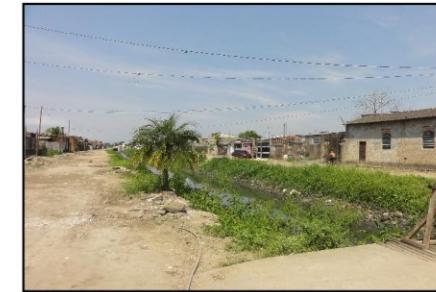
Canal existente na Av. Luis Amaro Costa, o qual deságua no Rio Branco. Quando há chuvas intensas e prolongadas, as águas do canal extravasam e invadem as moradias mais próximas.

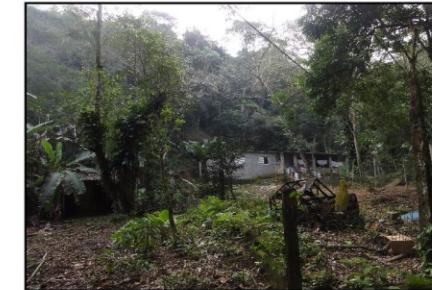
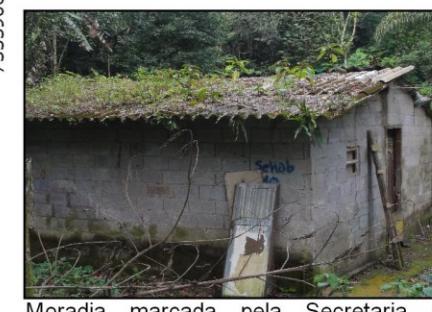
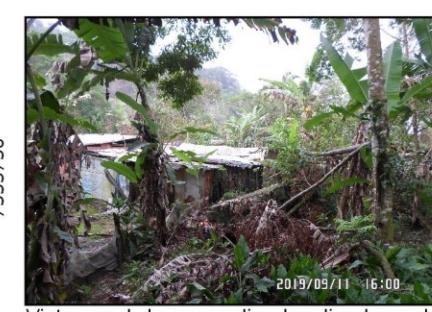
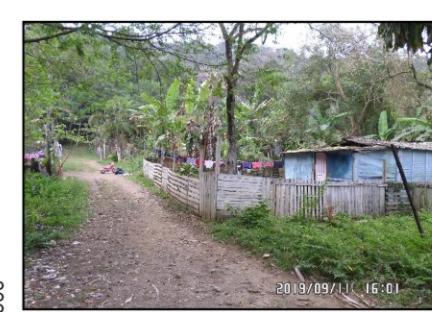
Descrição da Área
A área PGR-04 compreende o setor de risco PGR-04-01 localizado nas ruas João Antônio da Silva e Rua Lino Félix, no Bairro Jardim Alice II, situado em área urbana. As moradias são de madeira e de alvenaria variando de baixo a médio padrão construtivo e estão localizadas na base da encosta. Parte do setor não possui boa infraestrutura como iluminação pública, água e esgoto. O sistema de drenagem é inexistente. Trata-se de um setor onde as moradias estão localizadas em encosta natural com altura maior que 20 m e inclinação média de 25°. Algumas moradias possuem taludes de corte nos fundos com altura variando de 1 a 3 m e inclinação subvertical variando de 70° a 90°. O perfil de solo no talude corte varia de solo residual a saprolito. As moradias de madeira estão localizadas sobre depósitos de tálus existente no local. Foram identificados blocos de rocha métricos no setor e bananeiras no topo do talude de corte. Algumas famílias no setor foram cadastradas pela Secretaria da Habitação para recebimento de novos moradias.

Descrição do Processo Observado e/ou Potencial
Espera-se para o setor PGR-04-01 a ocorrência de novos processos de deslizamento. Neste caso, o grau de risco do setor PGR-04-01, em função da probabilidade e gravidade, foi definido como SM – Setor de Monitoramento.

Sugestão de Intervenções
Sugerem-se as seguintes ações para redução dos riscos: (a) implantação de dispositivos de drenagem no talude e na encosta natural, principalmente canaletas no topo e drenos, para condução das águas pluviais, evitando-se, assim, a infiltração de água, principalmente, na região do tálus; b) monitoramento periódico do local; c) fiscalização de uso e ocupação do solo com o objetivo de controlar novas construções e intervenções sem o devido cuidado técnico; d) realizar ações de comunicação e instrução com os moradores em como proceder nos casos de chuvas críticas.

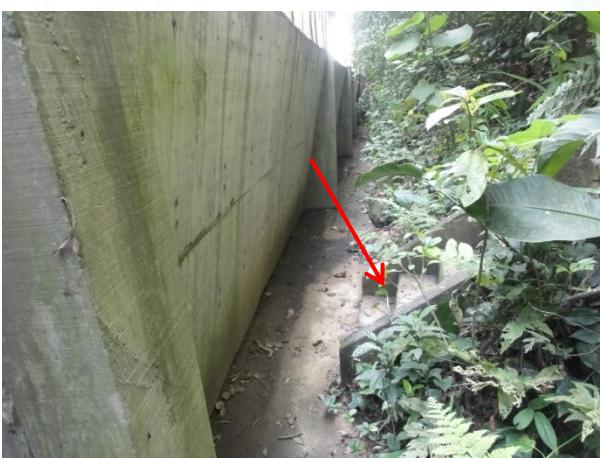
Foto 7 – Vista da estrutura de contenção. Notar os contrafortes e drenagem superficial desaguando atrás da estrutura.

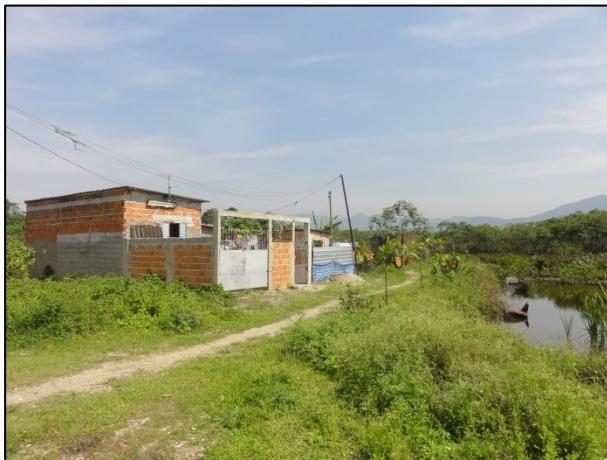
Foto 23 – Vista das moradias situadas no bairro Antártica.

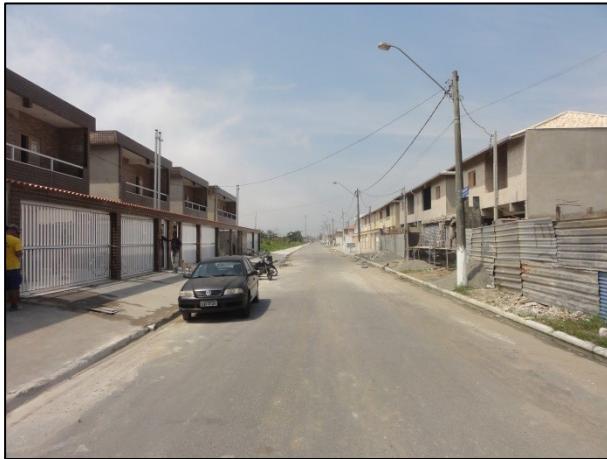
Foto 25 - Vista geral da rua Frei Ricardo do Pilar, em Ribeirópolis.

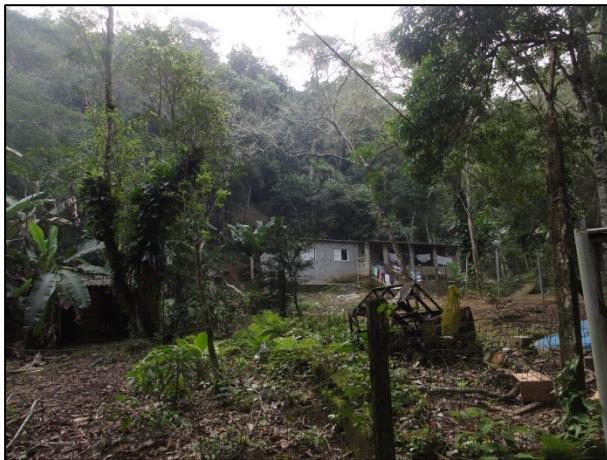
Foto 33 - Vista geral das moradias no setor.

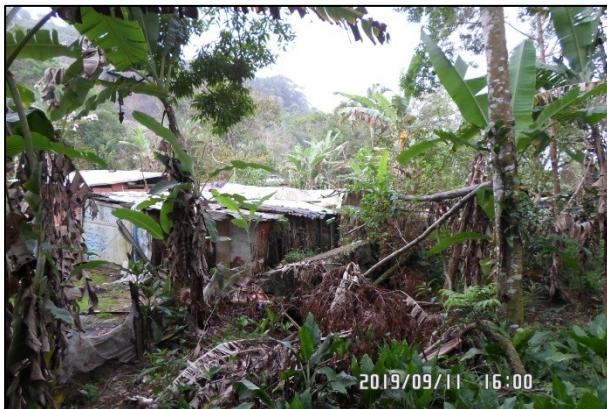
Foto 35 - Vista geral das moradias localizadas sobre depósito de solo (talus).

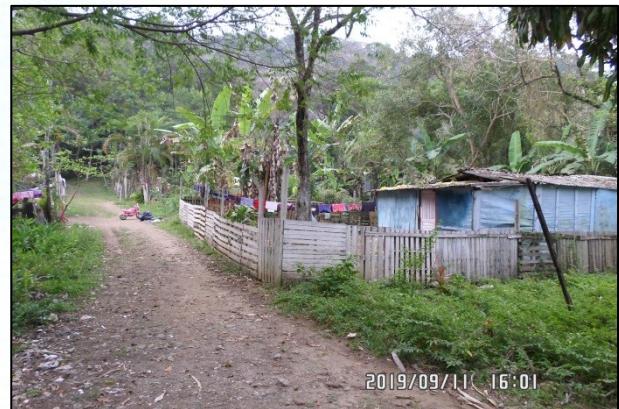
Foto 36 - Outra vista das moradias situadas sobre depósito de solo (talus). Notar a presença de moradias de madeira no local.
